Der Schadensfall

MANGELNDE REINIGUNGSBESTÄNDIGKEIT VON KUNSTSTOFF

Immer wieder diese Stopper!

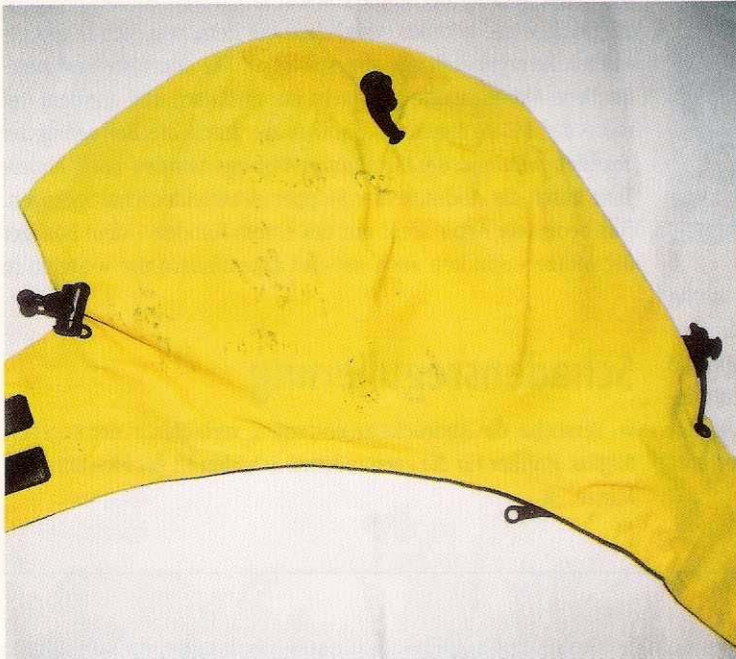
Foto 1: Die Kapuze in unbehandeltem Zustand.

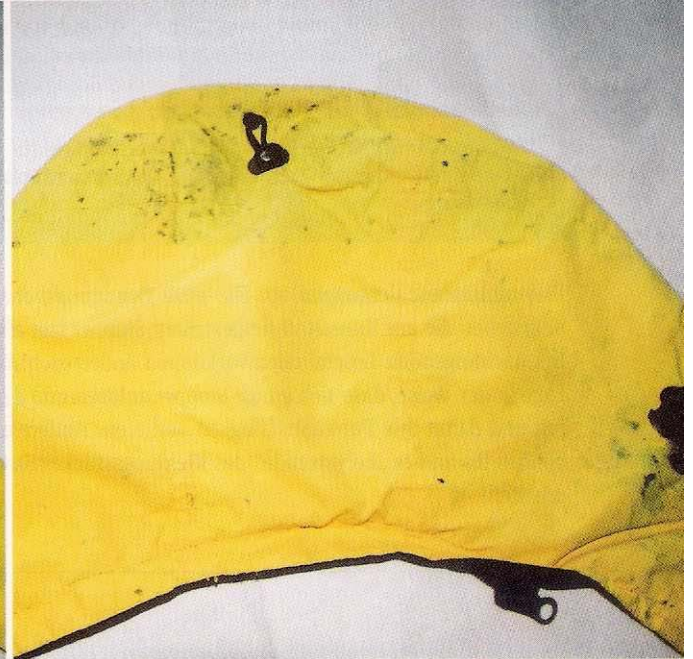
Foto 2: Die Kapuze nach der Reinigung in Perchlorethylen.

Bei nachfolgenden Lösemittleinwirkungen ändert sich dann die Lage in der Weise, dass sich einige Stopper anlösen und deformieren und damit ihre Funktionsfähigkeit verlieren. Andere dagegen bleiben bis an das „Lebensende“ des Kleidungsstückes unversehrt erhalten. ◀

► Welches Ausmaß die mangelnde Reinigungsbeständigkeit von aus Kunststoff gefertigten Stoppern haben kann, zeigen die beiden Abbildungen der beschriebenen Mütze. Obwohl Foto 2 eigentlich nur zeigt, was an der Kapuze selbst geschehen ist. Doch das ist vergleichsweise harmlos, verglichen mit dem, was sich in der gesamten Reinigungscharge abgespielt hat. Die angelöste und angequollene Masse lagerte sich nicht nur abklatschartig auf dem Gewebe der Mütze innen und außen ab; durch die Bewegung der Textilien während des Reinigungsvorgangs wurden auch andere Teile durch die Abdrücke der Stopper in Mitleidenschaft gezogen. Das bedeutete Ärger nicht nur mit einem Kunden – dem Besitzer der Mütze – sondern auch mit den Eigentümern der weiteren in

► Versuche, die Abdrücke zu entfernen, verlaufen in der Regel erfolglos. Haftbar für die entstandenen Schäden ist der Hersteller der Mütze. ◀
